RESTAURO CONSERVATIVO E PITTORICO Chiesa dei SS. Pietro e Paolo - Oleggio (NO)

Valutazioni estetiche per un restauro in altezza

LOTTO I – Settore Abside

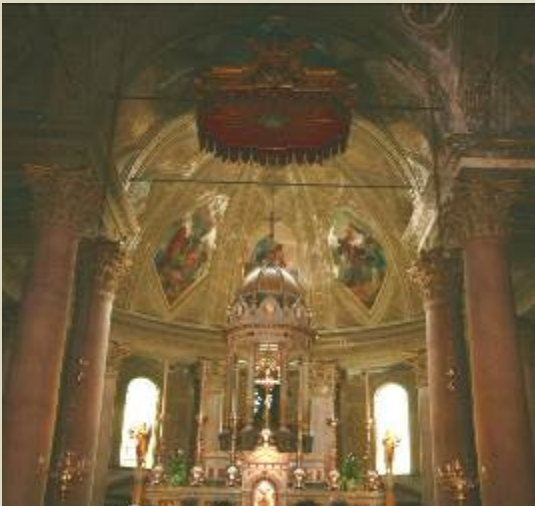
L'Abside prima del restauro

Prima dei Restauri, la composizione decorativa appariva piatta, spenta e priva di luminosità come pure appesantita nei toni e degradata nelle superfici a causa del passare del tempo e dei fenomeni di degrado emersi.

La situazione di deterioramento generalizzato era evidente: le pitture si presentavano, nel complesso, alterate dal punto di vista cromatico a causa dei diversi strati di polveri depositati, ma soprattutto disgregate profondamente dai Sali formati per umidità ambientale e per infiltrazioni di acqua dalle coperture oltre che dal naturale invecchiamento dei materiali.

Il Restauro ha visto il susseguirsi di diverse fasi conservative che hanno affrontato in modo puntuale le problematiche legate al risanamento dall'umidità, al consolidamento degli intonaci e del film pittorico e alla rimozione di tutti i depositi che toglievano luminosità agli affreschi.

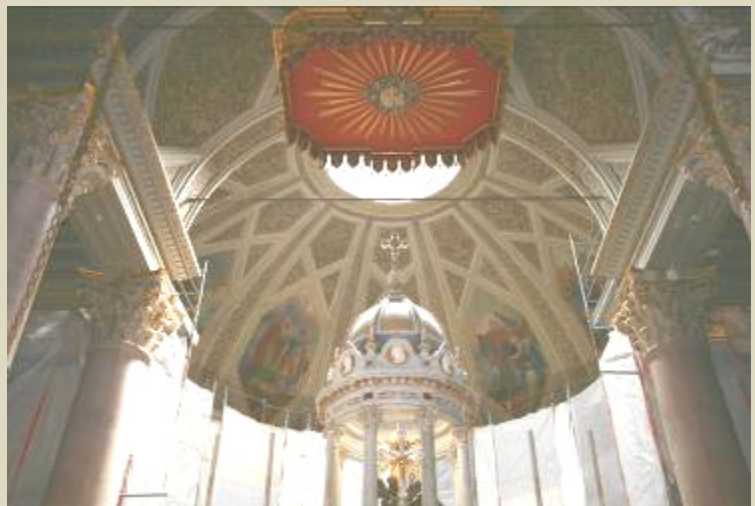
La calotta absidale dopo il restauro

Momento significativo è stata la reintegrazione cromatica delle decorazioni e delle formelle a soggetto figurativo: un intervento altamente specializzato eseguito con tecnica a tratteggio che ha restituito alla Chiesa le fisionomie e le cromie perdute.

Operazione fondamentale per completare la buona resa estetica del restauro pittorico è stata la velatura dei fondi che hanno ben concluso la riproposizione delle tonalità dell'ambiente antico: l'importante altezza dell'abside ha richiesto un approfondito studio estetico in modo da renderlo apprezzabile anche da lontano.

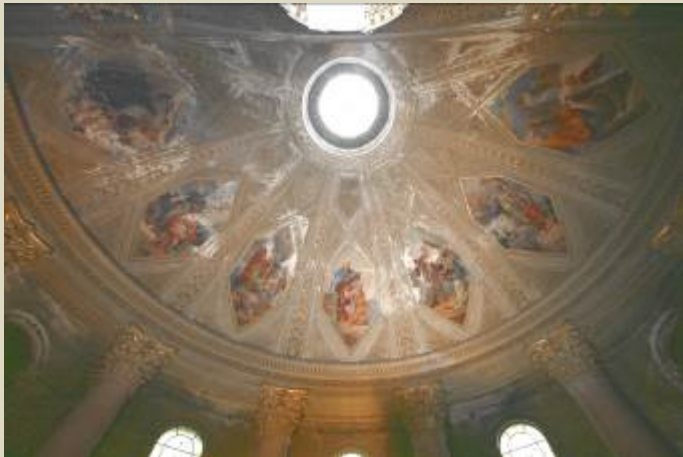
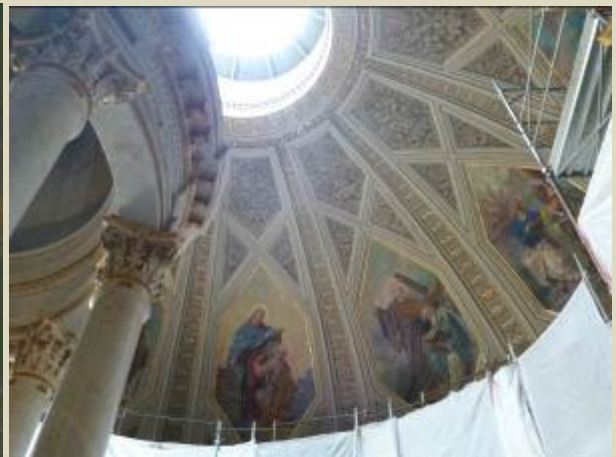
La calotta absidale prima e dopo il restauro

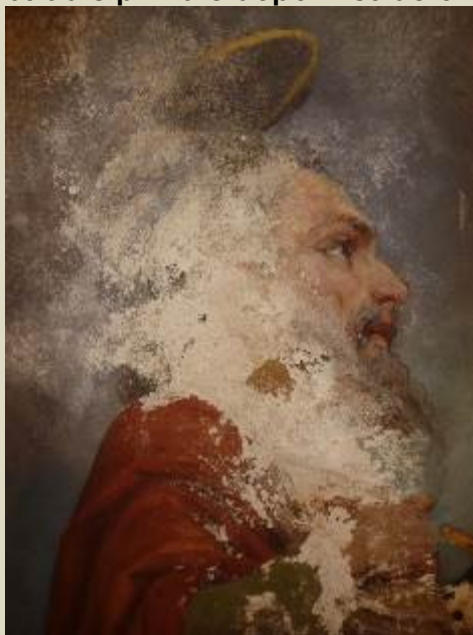
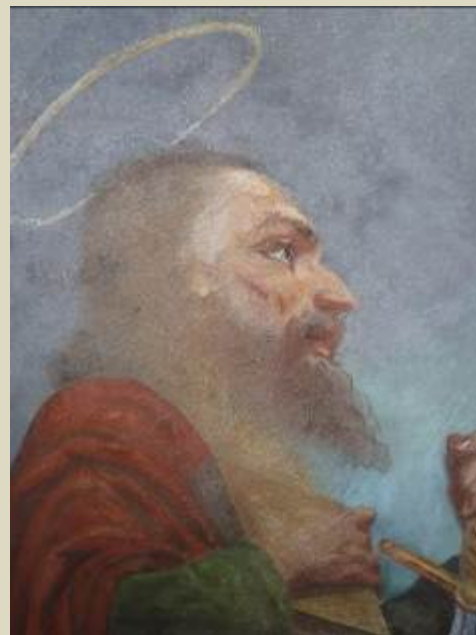
I volti ritrovati: prima e dopo il recupero
