RESTAURO CONSERVATIVO SUPERFICI PITTORICHE INTERNE – RISCOPERTA E RECUPERO DEGLI APPARATI DECORATIVI ORIGINALI

Intervento realizzato tra il 2014 e il 2016

Chiesa Parrocchiale di Sant'Andrea Apostolo

Carugate (MI)

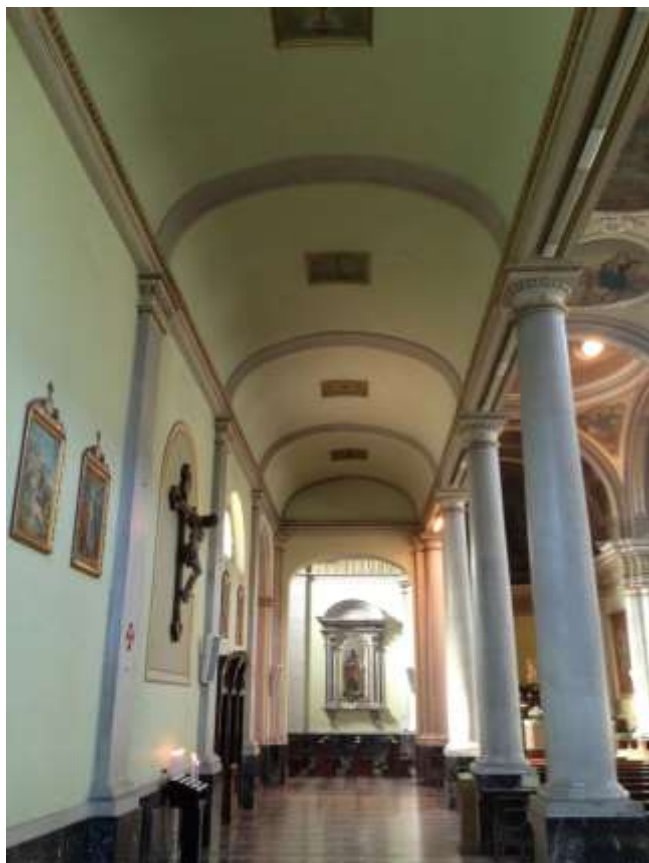
ANTE RESTAURO

Lotto I Navatelle laterali → si recupera l'apparato decorativo coevo agli affreschi del Volonterio (1921) della cappella della Madonna nella navatella sinistra e le due campate di testa di navatella destra e sinistra. Nelle altre campate invece è stato realizzato un restauro di tipo conservativo con accompagnamento cromatico/tonale delle superfici con le tinte originali del Volonterio.

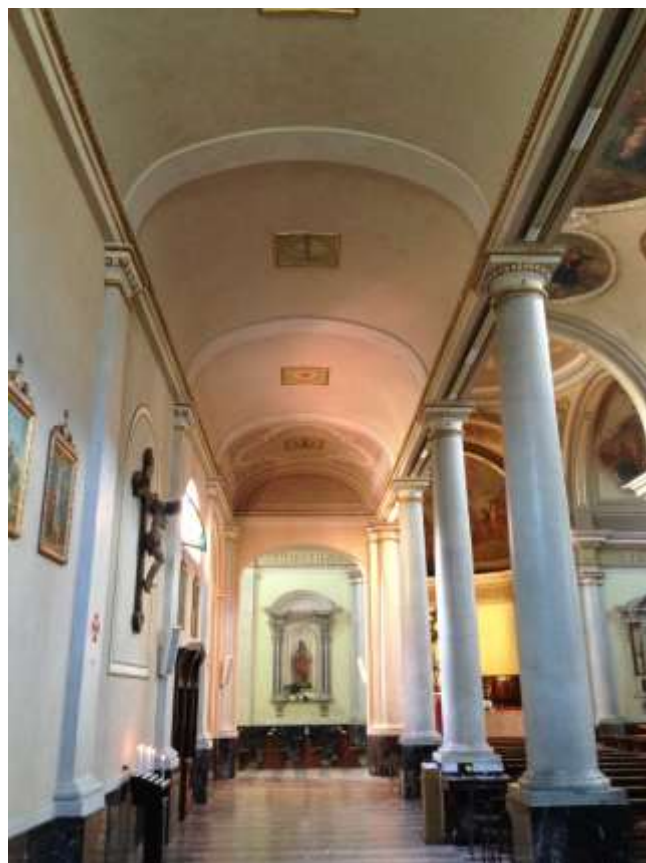
POST RESTAURO

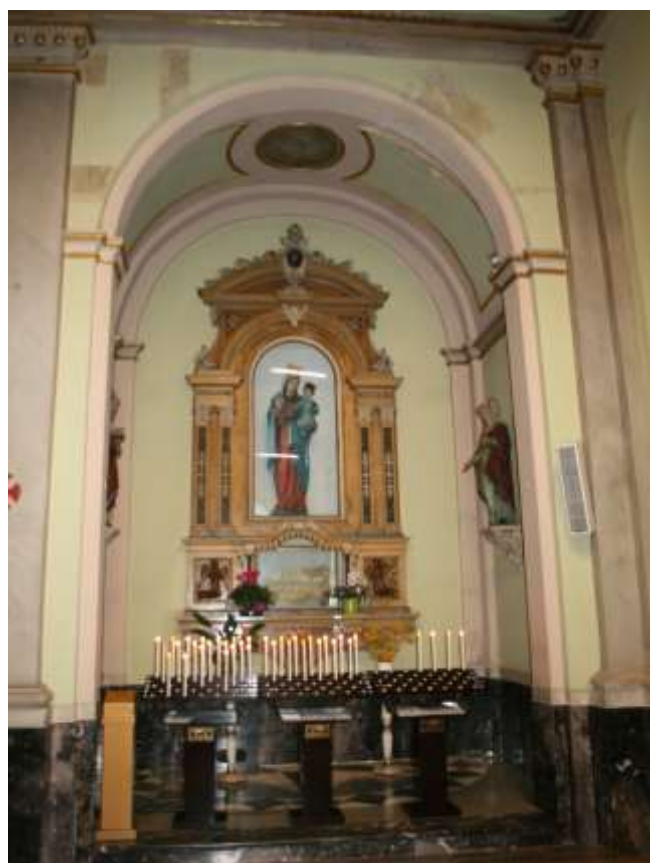
ANTE RESTAURO

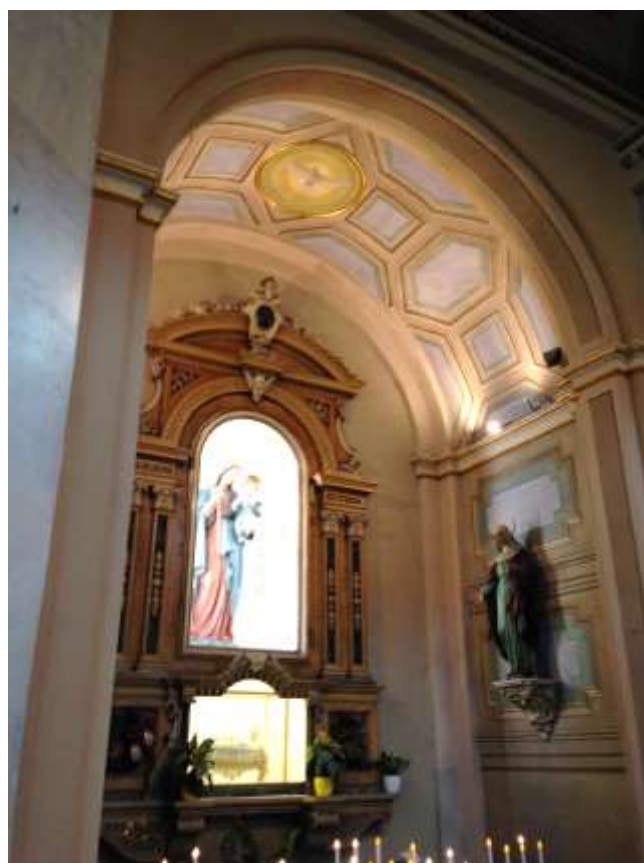
POST RESTAURO

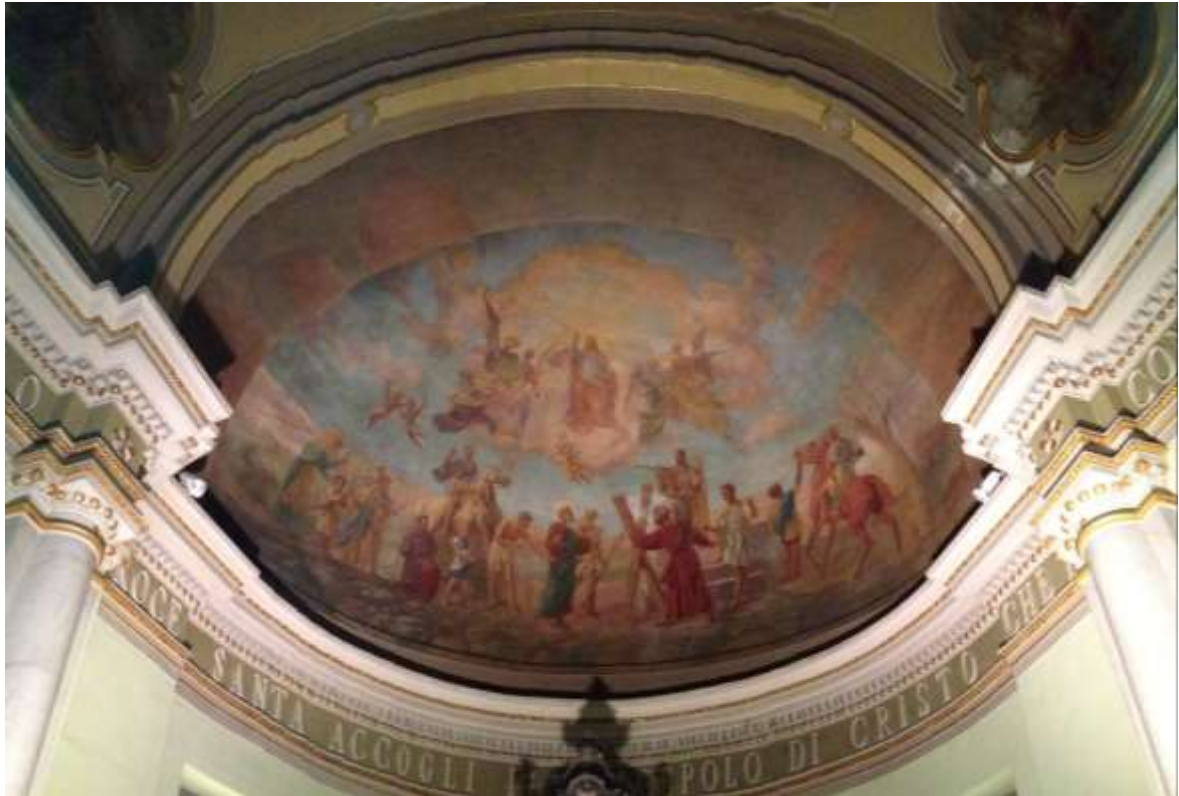
ANTE RESTAURO – il fascione dell'arco è interamente coperto da ridipintura monocroma

Lotto II Presbiterio, Transetti, Cupola → un importante recupero ha riguardato il fascione decorativo che accompagna l'arcone della semi calotta absidale con il ritrovamento di un motivo a candelabra su fondo rosso e ha riguardato il recupero delle cornici delle pannellature a spicchi della cupola centrale.

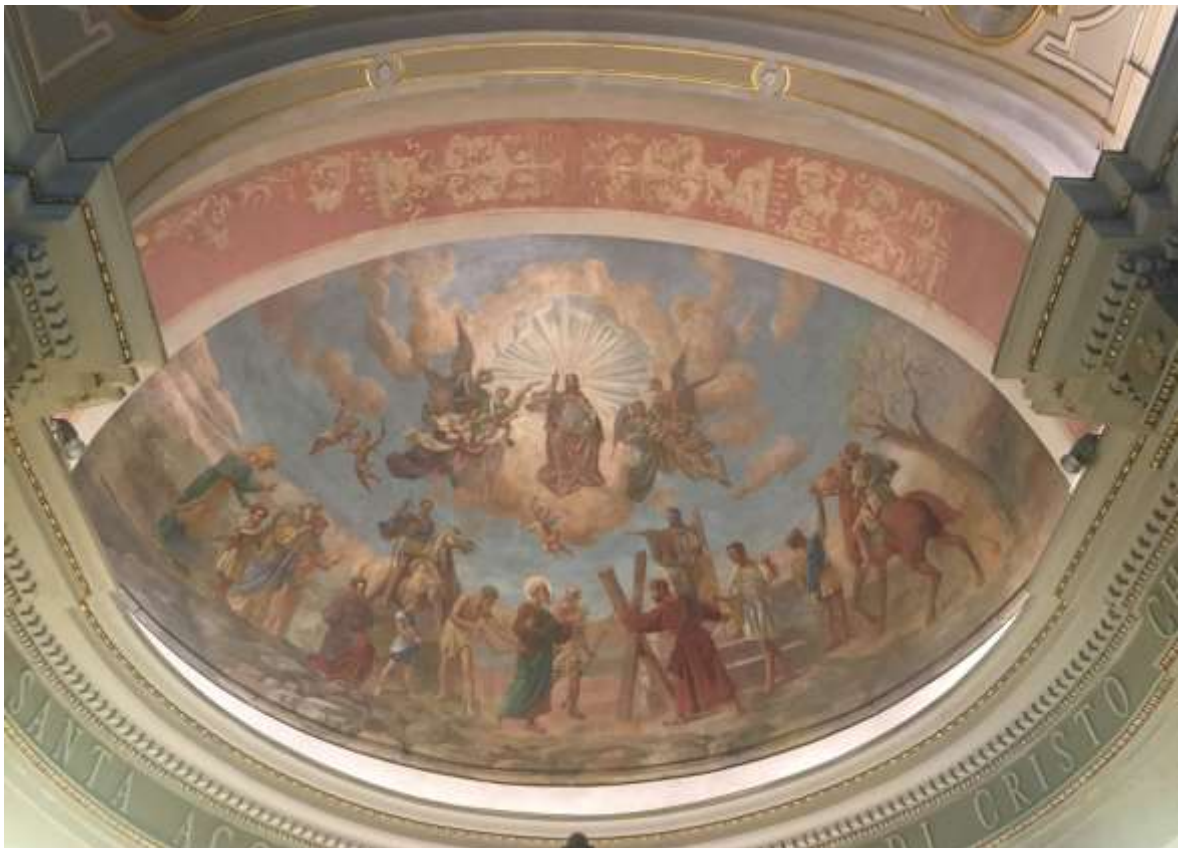
POST RESTAURO – recupero quasi totale della decorazione a motivi a candelabra della fascia

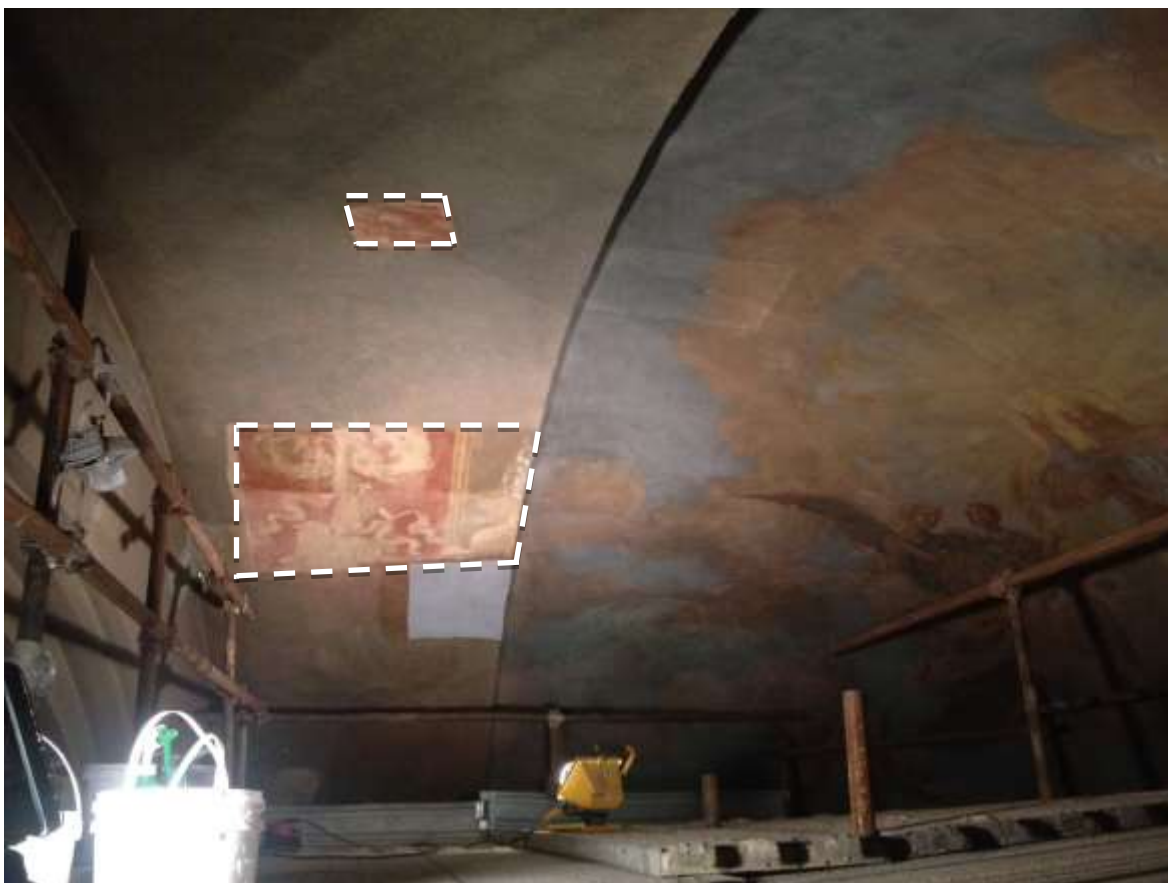
DURANTE IL RESTAURO - prima del discialbo sono state realizzate alcuni saggi per testare l'effettivo stato di conservazione del film pittorico originale

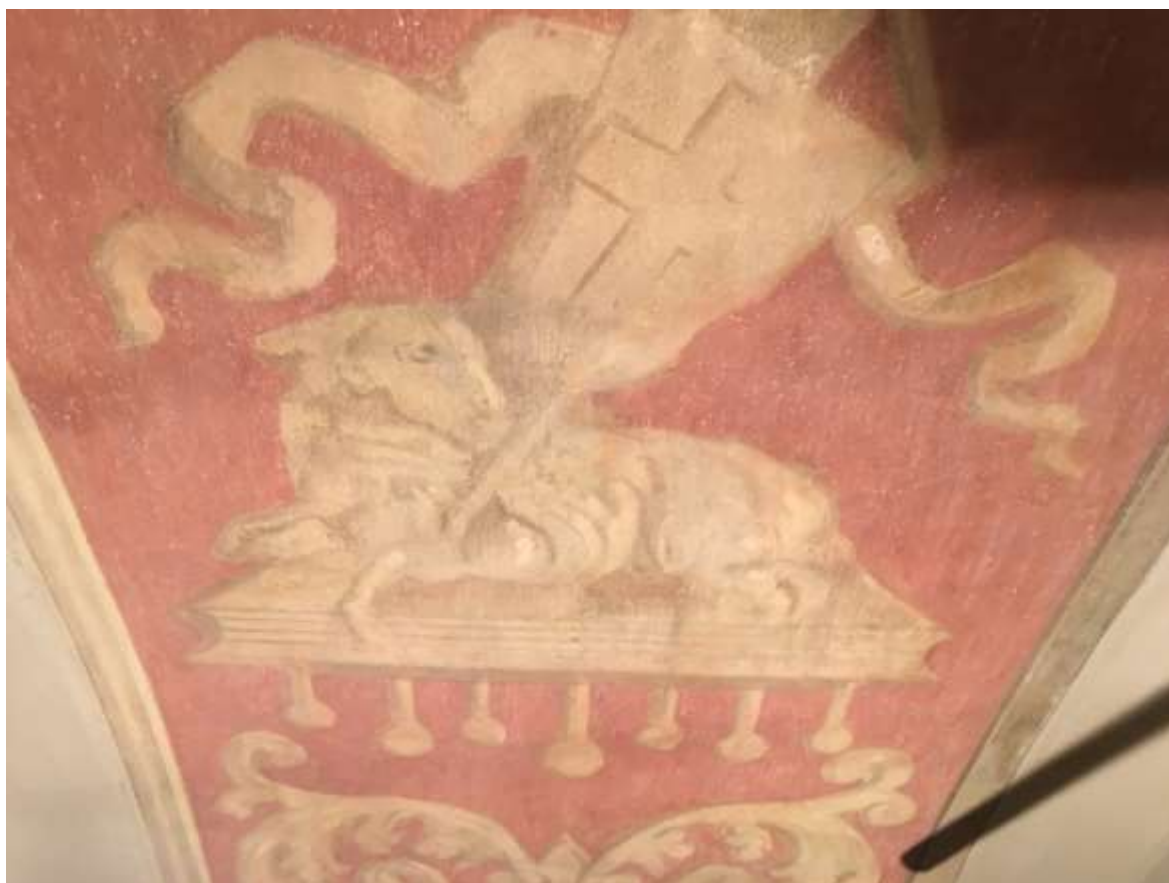
DOPO IL RESTAURO – un dettaglio della figura dell'agnello integrata con ritocco pittorico a rigatino eseguito ad acquarello

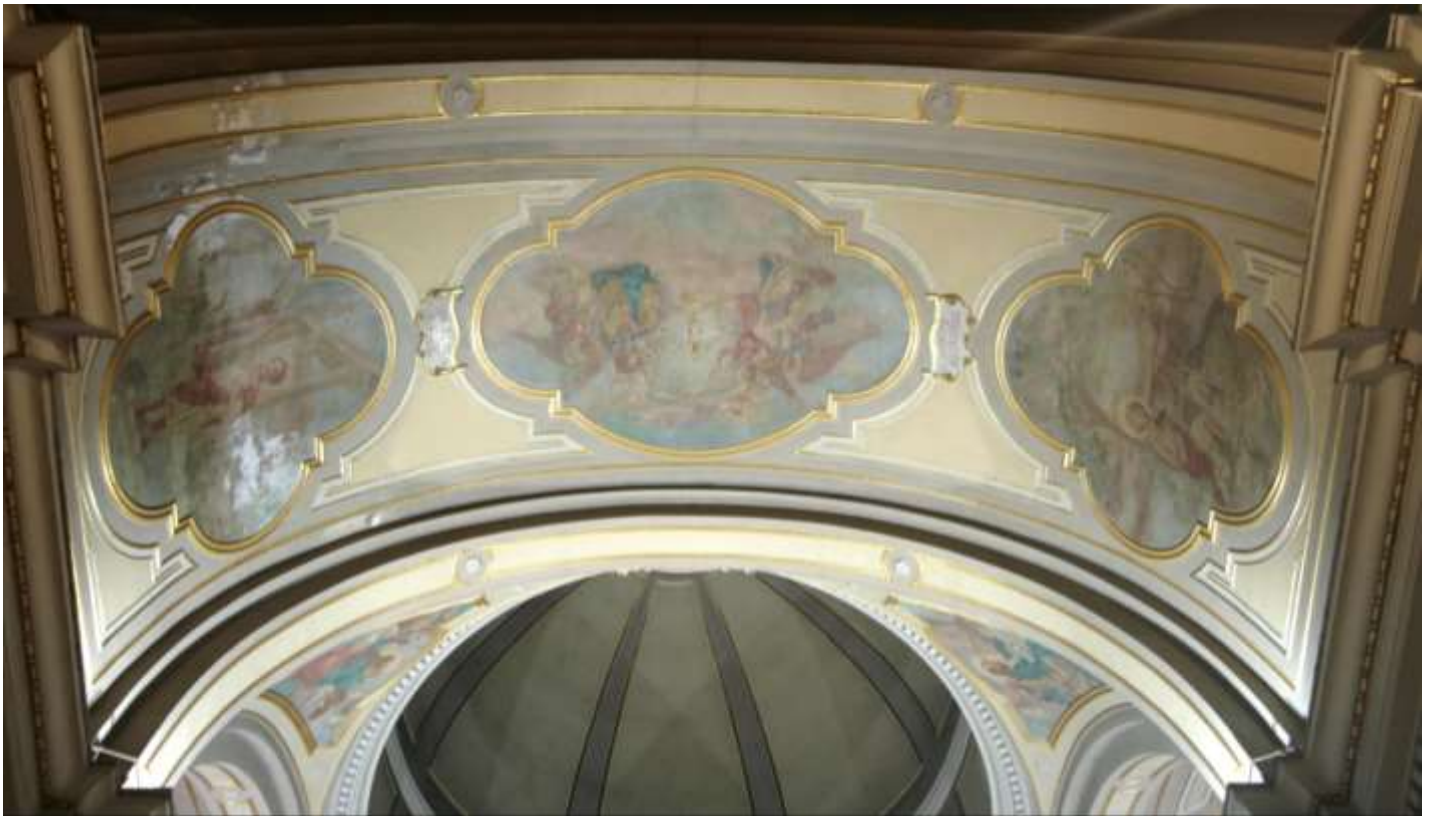
ANTE RESTAURO – Volta Presbiterio

Gli affreschi della semi calotta absidale, le specchiature figurative degli arconi e i pennacchi della cupola sono stati oggetto di un restauro conservativo tradizionale. Sulle superfici monocrome ridipinte negli anni '80 è stata seguita la stessa logica di mitigazione cromatica delle tinte adottata nel lotto I.

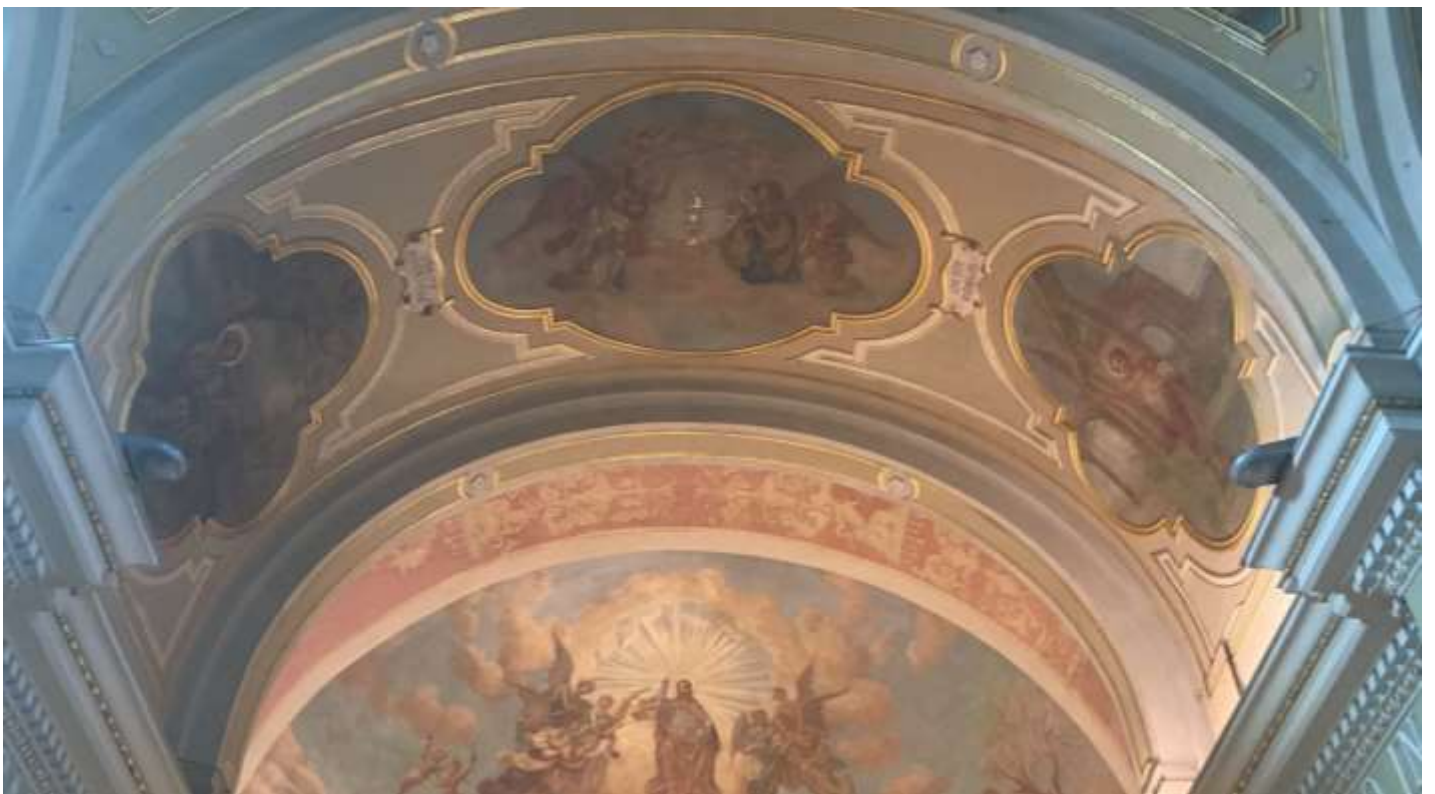
POST RESTAURO – Volta Presbiterio

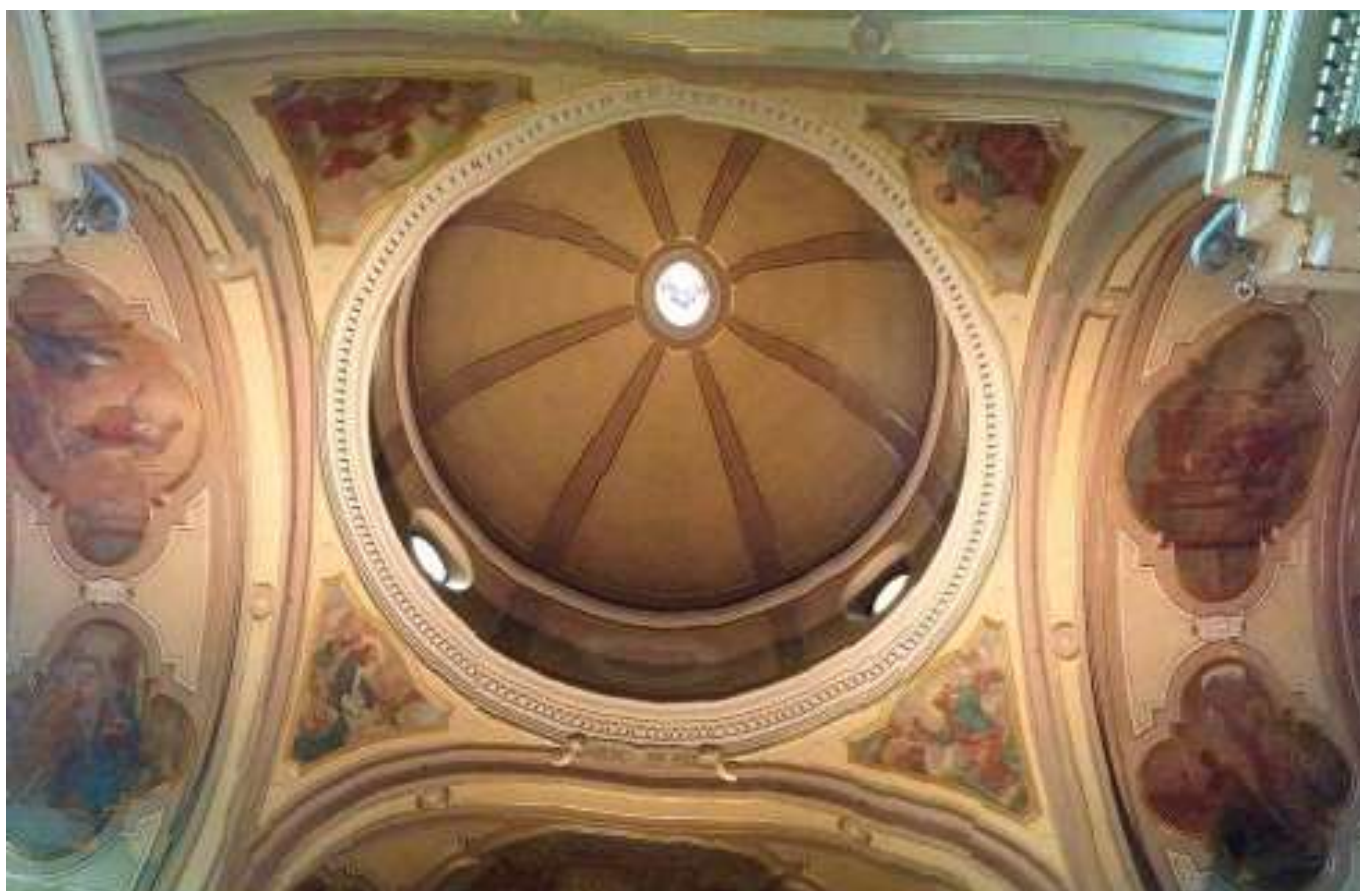
Vista generale della cupola ANTE RESTAURO

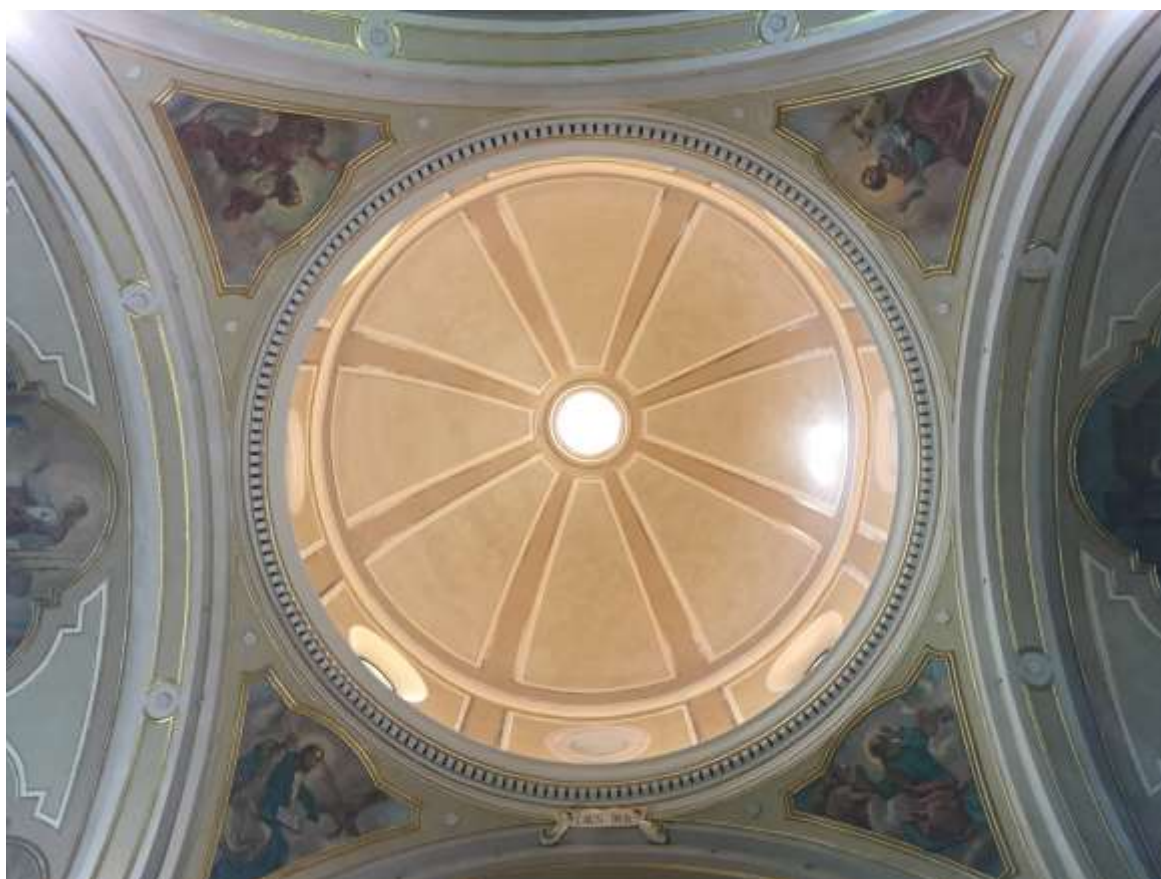
Vista generale della cupola POST RESTAURO con il recupero delle riquadrature degli spicchi

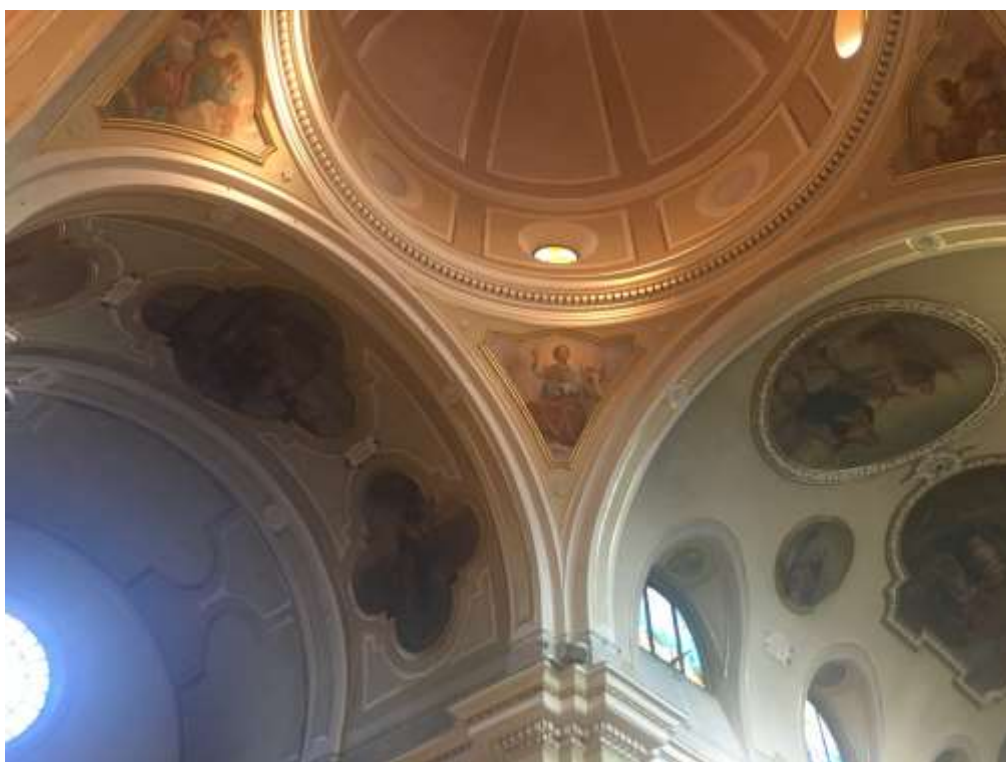
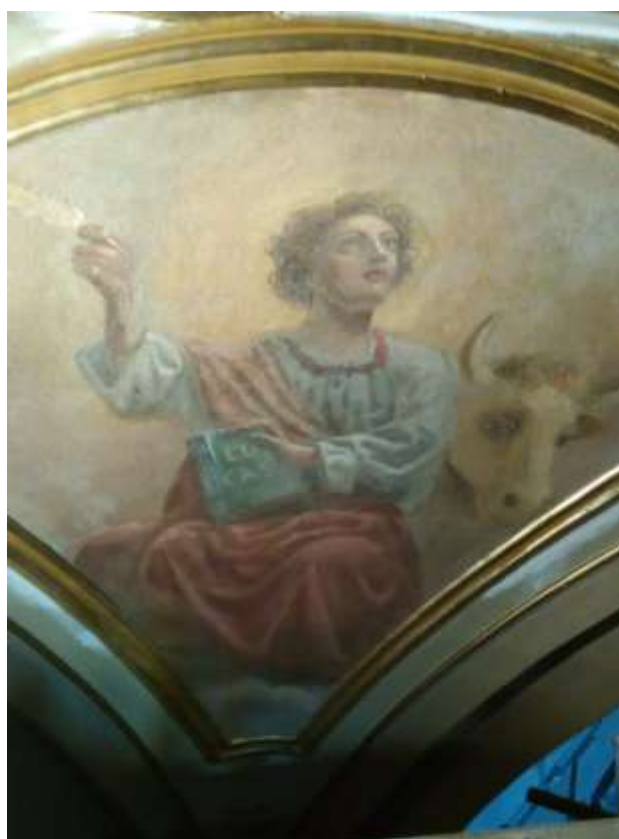
Uno dei pennacchi S. Luca Evangelista ANTE RESTAURO

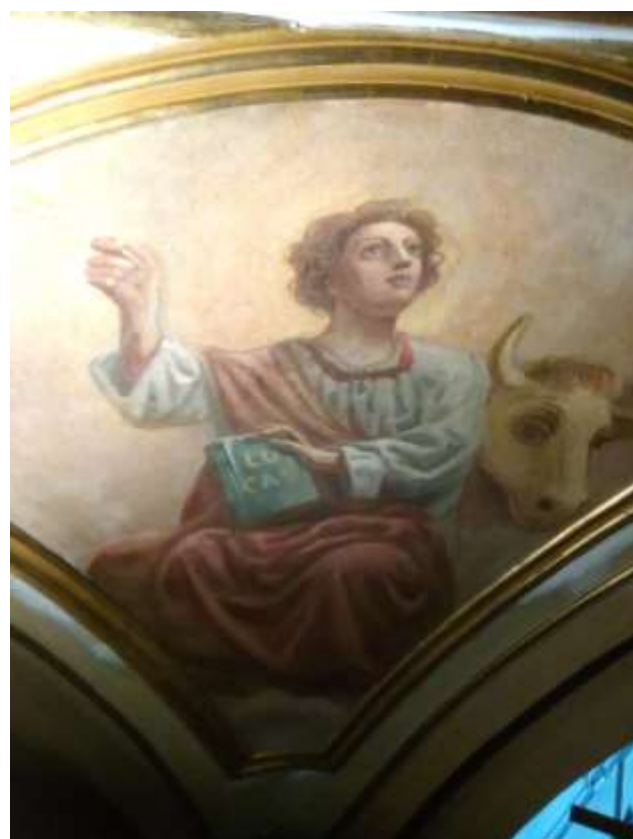
POST RESTAURO
