Chiesa Parrocchiale dei SS. Martiri Anauniani - Legnano

RESTAURO DI PREGIO

Intervento sull'apparato pittorico e consolidamento strutturale estradosso e intradosso del soffitto ligneo.

RESTAURO CONSERVATIVO DECORATIVO

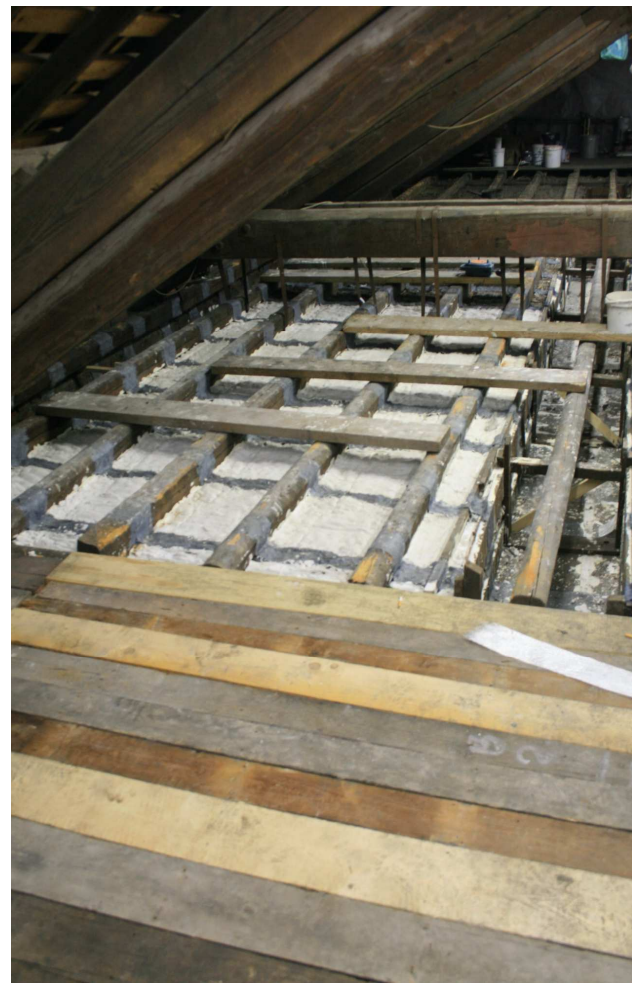
Fig. 7 - Finitura con consolidamento corticale
Fig. 8 - Assito finito

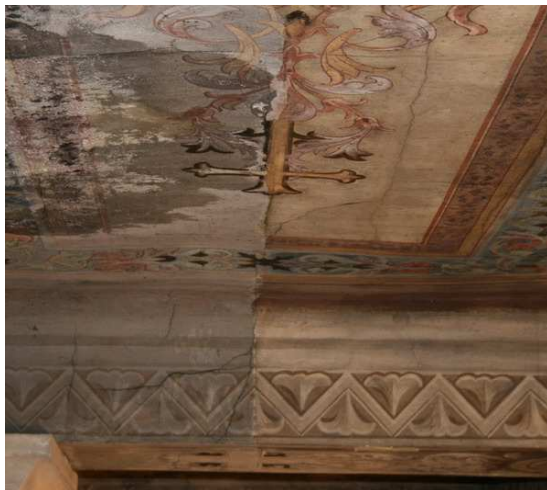
Fig. 1

Fig.1- Comparazione prima dell'intervento dopo l'intervento di pulitura

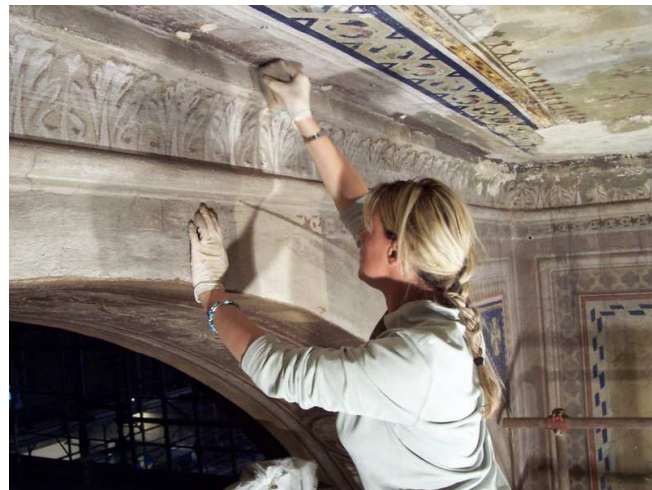
Fig. 2 – Pulitura graduata a secco

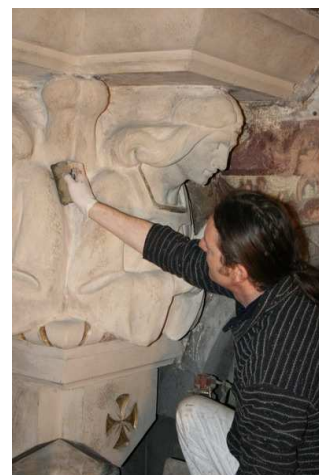
Fig. 3 – Pulitura graduata della mensola a secco e ad umido

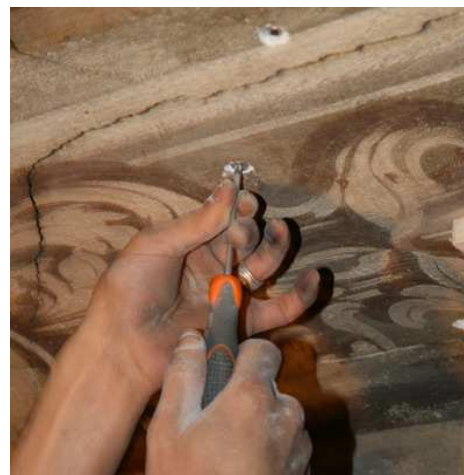
Fig. 4 - Consolidamento intradosso con tasselli

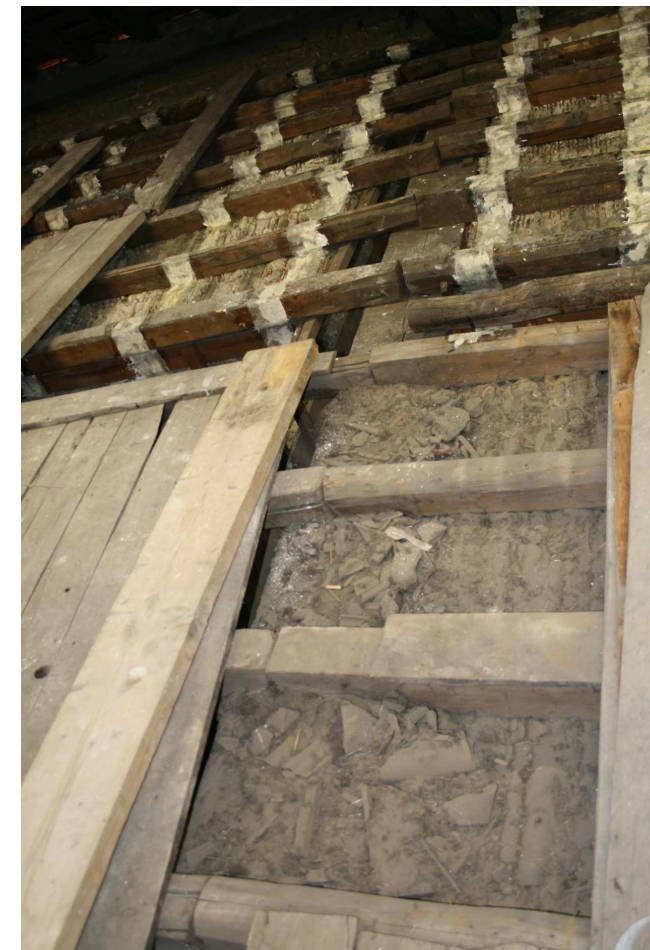
Fig. 6

Fig.6- Stato di fatto incannucciato

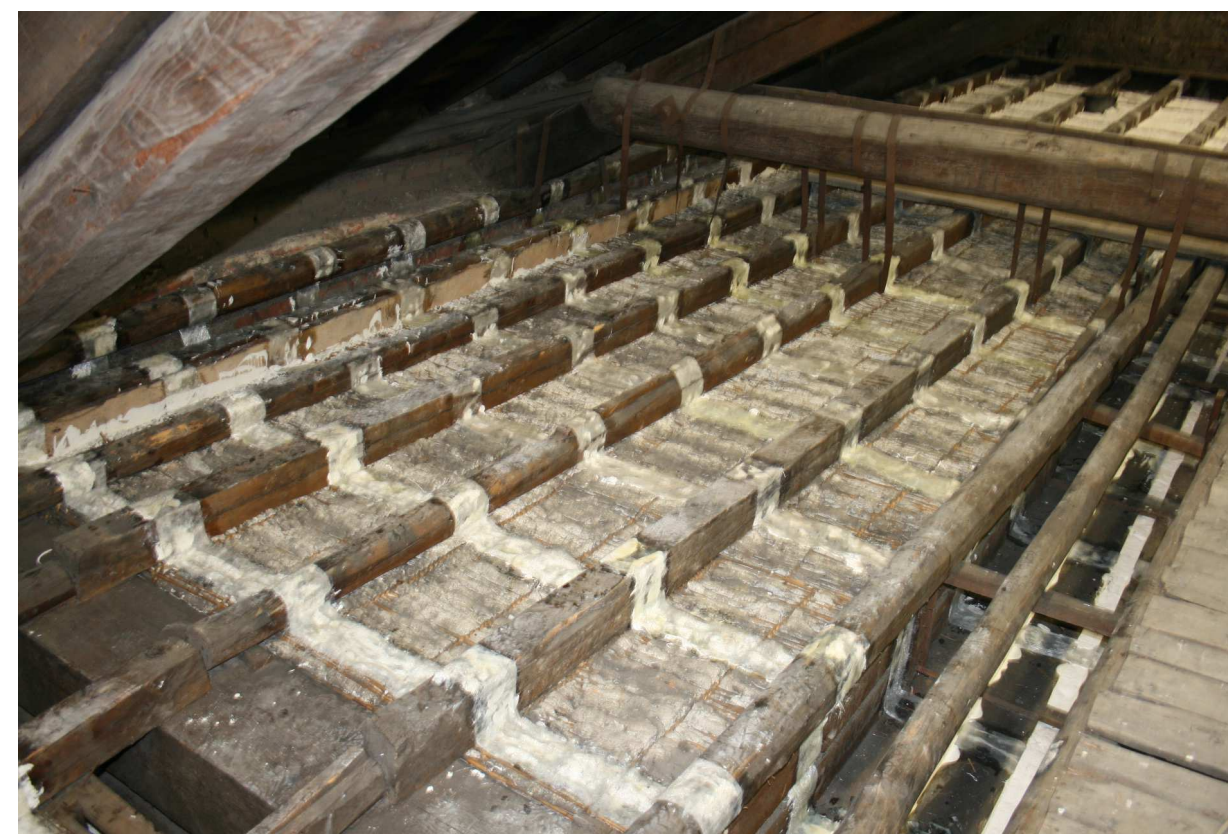
Fig. 7 - Consolidamento con resine e fibra di vetro in fasce
