## SCOPERTE INASPETTATE ED UN RESTAURO ATTENTO DONANO NUOVA LUCE E FORMA AD UN EDIFICIO SACRO IMPONENTE

**RESTAURO CHIESA DI S. ANDREA - VIA CREMA MI**

**DL: ARCH. TERRENGHI; ING. BARBUSCIA**

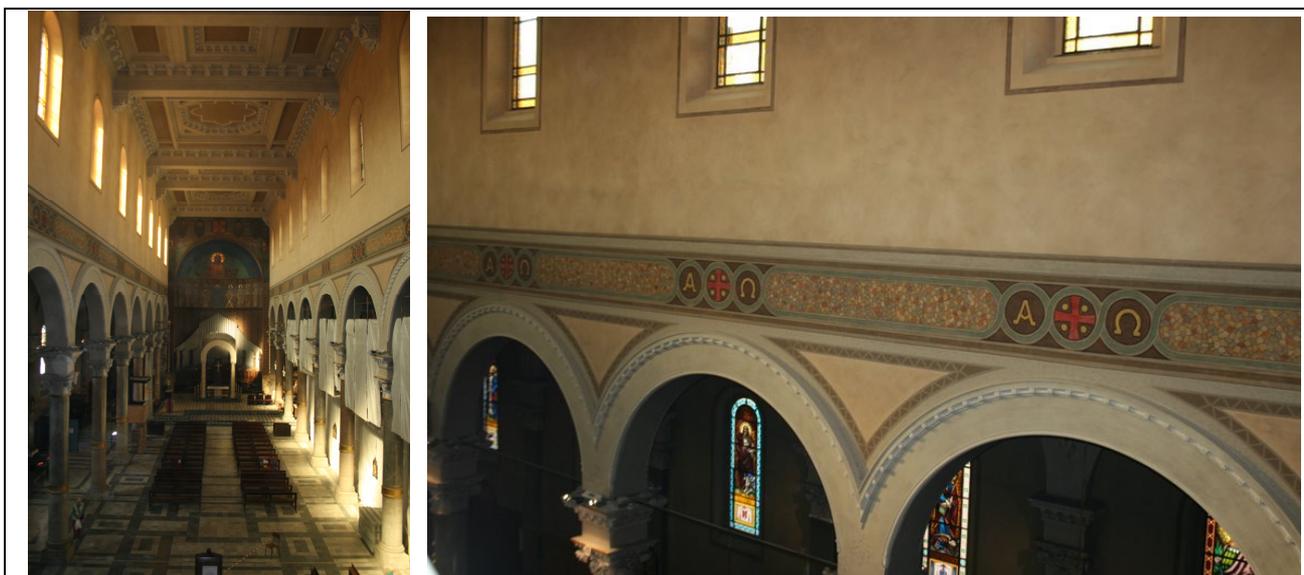
Vista Navata dopo i Restauri abbellita dalla fascia decorativa riscoperta

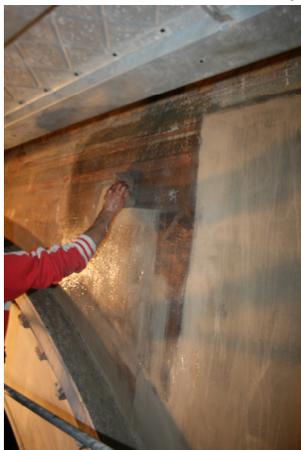
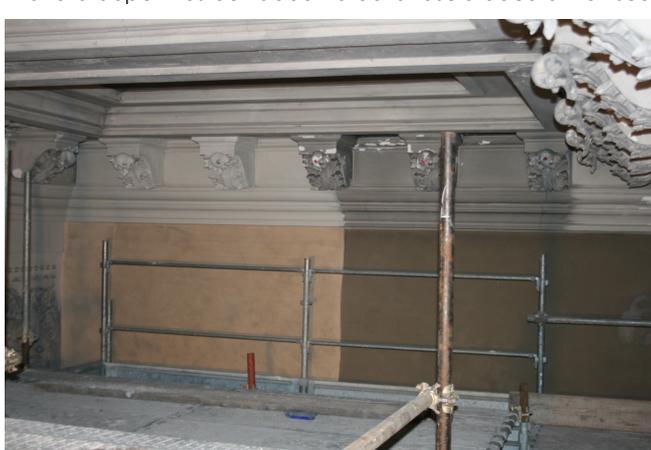
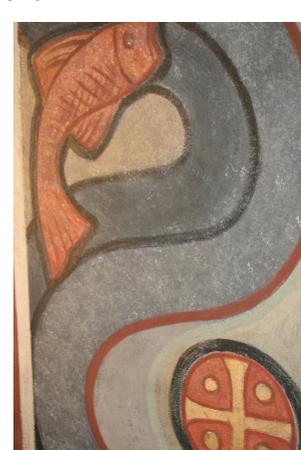
La fascia decorativa e le cromie originali restaurate; motivo decorativo tipico della decorazione del Tempio
