# GF Marcato NEWS

## LA CHIESA PARROCCHIALE DEI SS. NAZARO E CELSO PADERNO DUGNANO

ASPORTAZIONE  
DELLE  
IMBIANCATURE  
RECENTI

## INQUADRAMENTO DELL'EDIFICIO E STATO DI CONSERVAZIONE

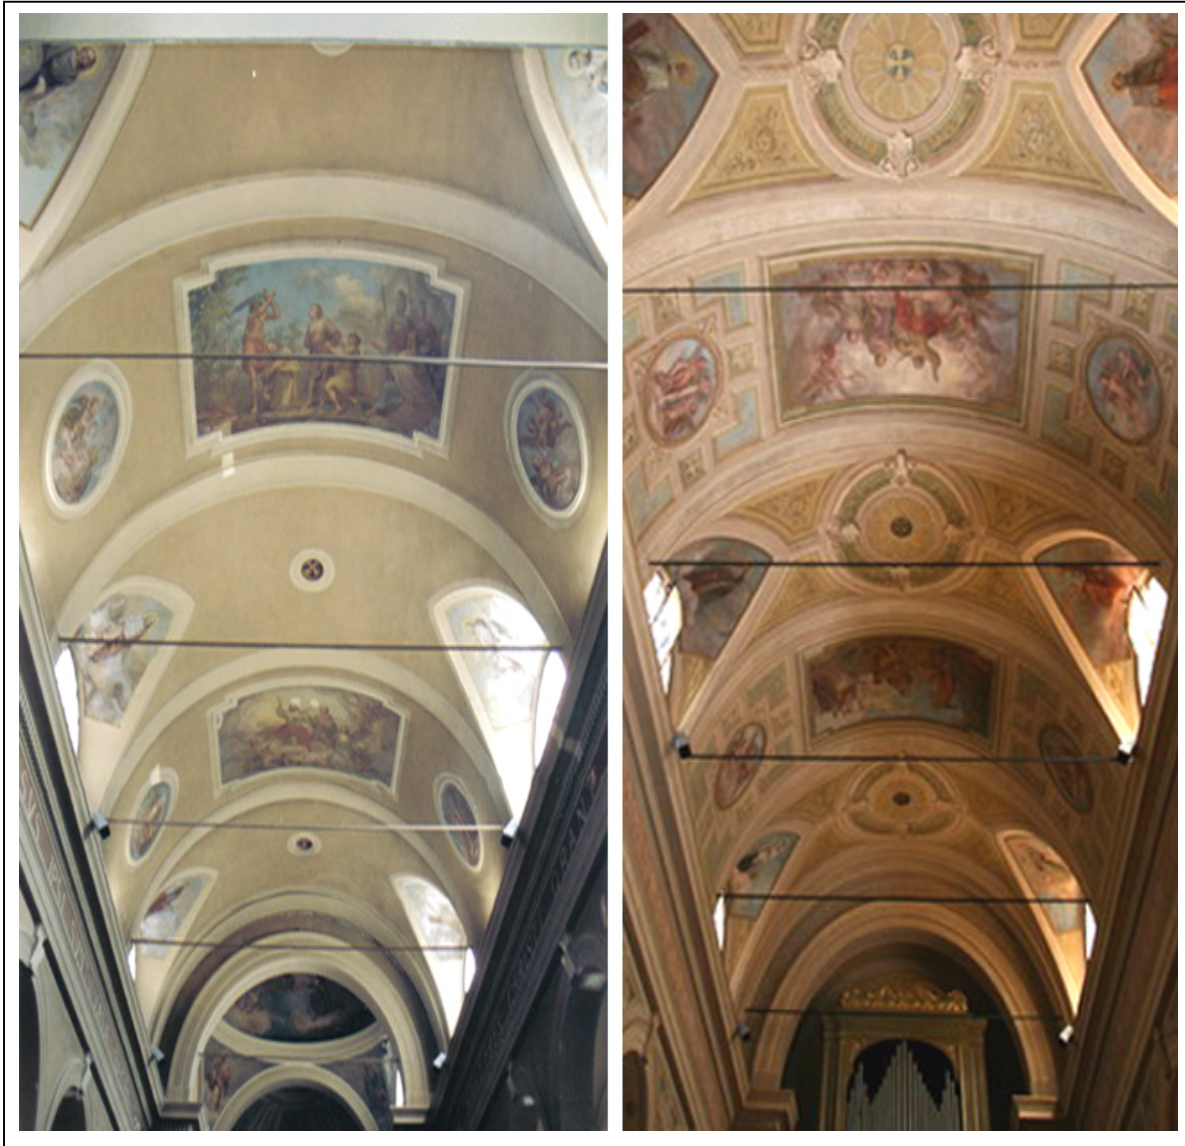
La Chiesa dei SS. Nazaro e Celso si presentava interamente imbiancata, con tinte monocrome, su quasi tutta la superficie, organo e colonne compresi ad esclusione degli affreschi rispettati dall'intervento precedente, mentre tutte le decorazioni erano state eliminate

Ante restauro

Post il restauro

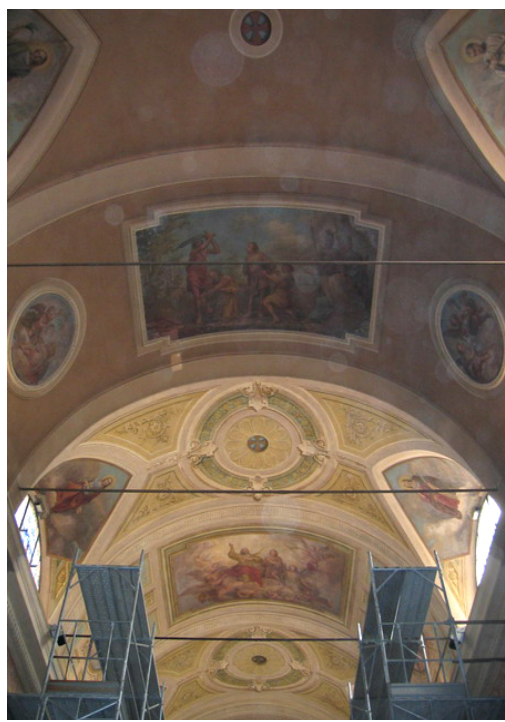
Navata centrale Ante restauro Post restauro

Asportazione dei materiali sovra messi usando tecniche diverse con ammorbidenti, sverniciatori, mezzi meccanici bisturi martelline ecc.

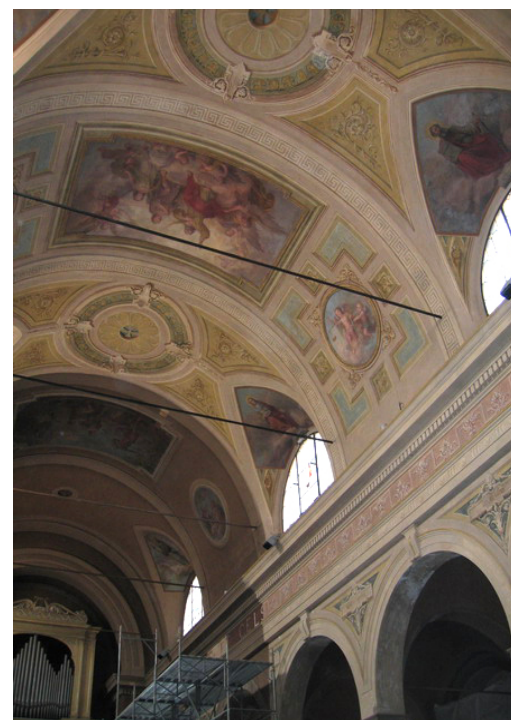
Navata centrale Ante restauro Post restauro

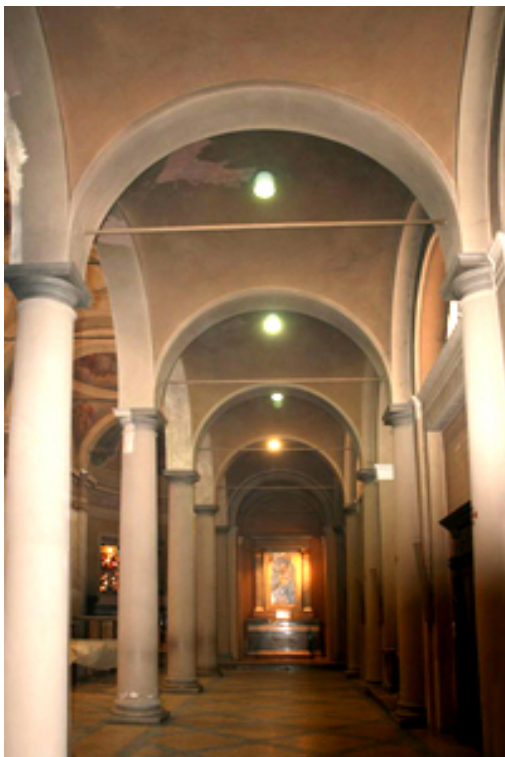
Alcune zone delle pitture presentano problemi di efflorescenze saline o depositi inorganici come fissativi o resine.

Navatella destra Ante restauro

-spolveratura a secco per rimuovere la polvere superficiale e impacchi con acqua deionizzata

-pulitura con AB 57 per togliere lo strato di polvere più aggregato e risciacquo con acqua

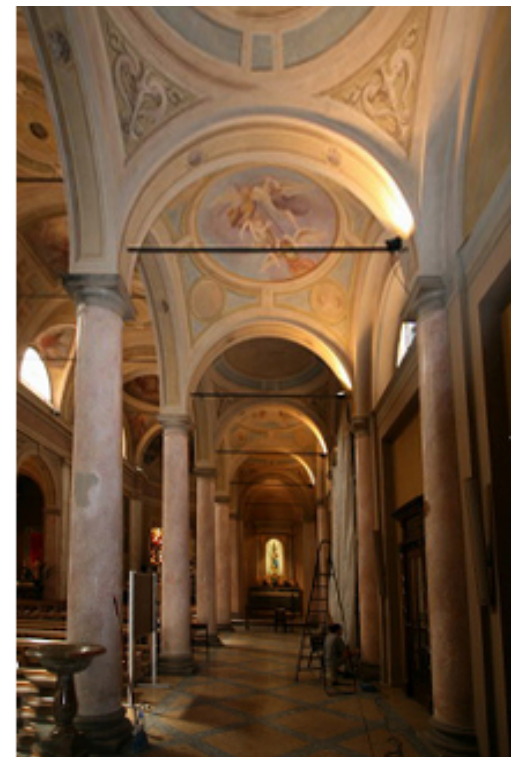
Navatella destra Post restauro

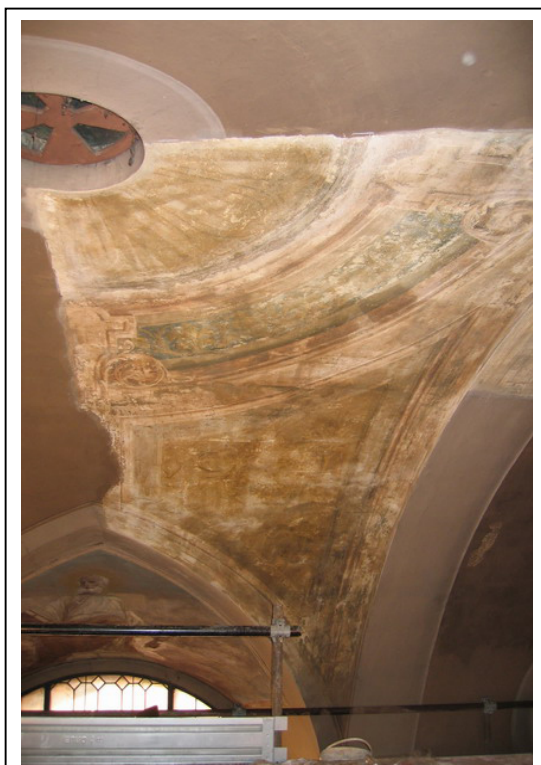
Particolare dopo disialbo

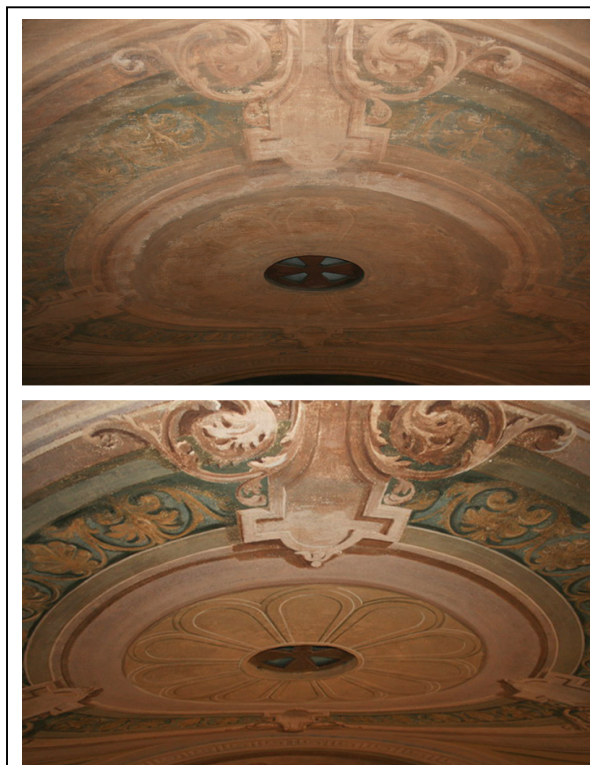
Particolare dopo il ritocco integrativo

colori ad acquerello su tavolozza per reintegrare le lacune degli affreschi
