RESTAURI SENZA DISTURBO

PALAZZO CODURI – Milano, Via S. Radegonda **Intervento di restauro conservativo**

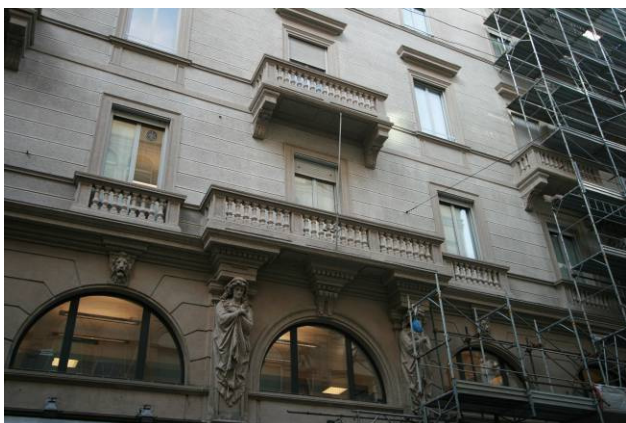
Porzione di facciata con cariatidi restaurate

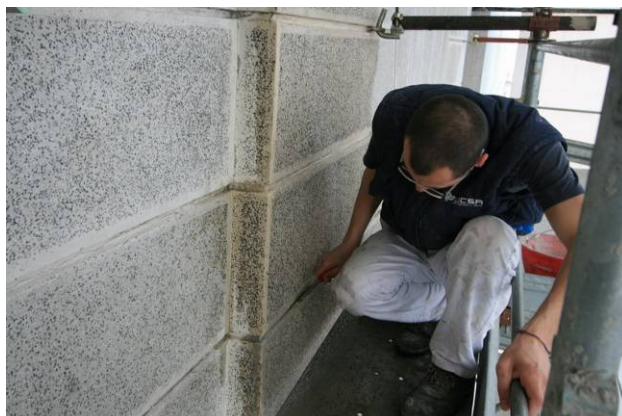
Operatore durante la spazzolatura manuale

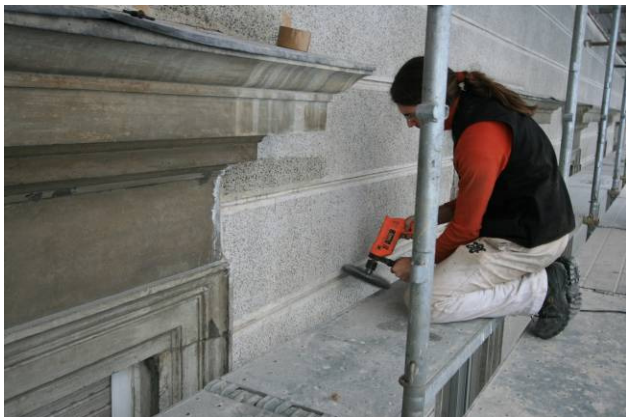
Operatori durante la rimozione delle croste nere, a secco e tramite risciacquo
